## VPLYV GEOTECHNICKÝCH FAKTOROV NA SPOĽAHLIVOSŤ HISTORICKÝCH OBJEKTOV

Jozef SUMEC, Jozef KUZMA, Ľuboš HRUŠTINEC  
Stavebná fakulta STU v Bratislave

### 3. Analýza príčin porušenia románskeho kostola z 13. storočia

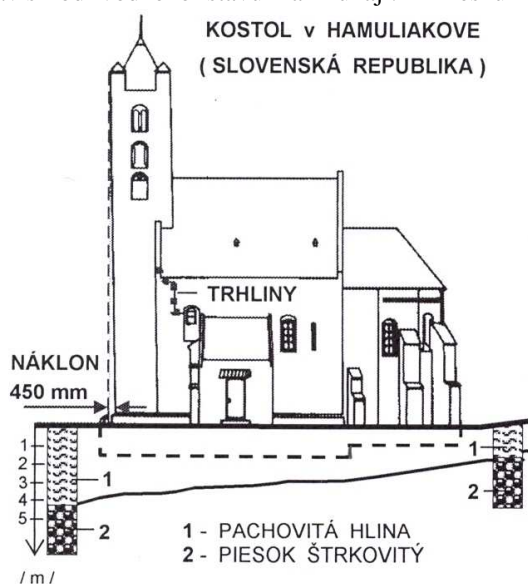
Obr. 1. Podložie kostola a jeho poruchy  
Fig. 1. Church subsoil and its failures

rozhrania medzi prachovitými hlinami a štrkovitými zeminami, ktoré tvoria relatívne únosné a menej stlačiteľné podložie. Výsledky ukázali, vrstva štrkových pieskov pod kostolom prudko klesá v smere od apsidy k veži, pričom mocnosť mäkkej, silne stlačiteľnej prachovitej hliny pod základom kostola sa pohybuje od 1,6 do 3,3m (Obr. 1). Piesčitá vrstva je tvorená jemnými až strednými pieskami s prímiesou 20 až 30% štrku priemeru 3,0 až 4,0cm má vhodnejšie mechanické vlastnosti. V tabuľke 1 sú uvedené laboratórne namerané oedometrické moduly deformácie zemín ( $E_{oed}$ ) pre rôzne intenzity zaťaženia, ktoré sa vyskytujú v podloží základov kostola. Uvedená charakteristika popisuje stlačiteľnosť zemín a je

Kostol bol vymurovaný bez dilatčných škár a bez ohľadu na veľkosť a rozdelenie zaťaženia základových konštrukcií. Apsida kostola je spojená s chrámovou loďou a na druhej strane s vežou kostola vysokou 22,0m, ktorá vyvoláva najväčšie priťaženie podlažia od objektu. Veža kostola sa odtrhla od chrámovej lode a odklonila sa približne o 45,0cm. Trhliny v obvodových múroch presahovali veľkosť 10,0cm. Fotogrametrickými meraniami sme zistili, že celá chrámová loď sa deformovala a postupne nakláňala v smere klesajúcej štrkovej vrstvy pod kostolom. Vychýlenie bočných stien chrámovej lode v úrovni stropu je 10,0 až 20,0cm. Poruchy na 700-ročnom kostole vznikli z nasledujúcich dôvodov:

- stavba kostola bola realizovaná bez akejkoľvek dilatácie a bez ohľadu na rozdielnú intenzitu zaťaženia základových konštrukcií. Zaťaženie základových konštrukcií je veľmi nerovnomerné,

- únosnejšia a menej stlačiteľná piesčito-štrkovitá vrstva prudko klesá od apsidy smerom k veži, ktorá je najťažšou časťou kostola,
- regulačnými prácami na Dunaji a jeho prítokoch sa výrazne zvýšila hladina podzemnej vody. Kolísanie hladiny podzemnej vody je priamo závislé od vodného stavu na Dunaji. Hladina podzemnej vody počas povodne vystupuje až po úroveň povrchu terénu. Rozdiel medzi maximálnou a minimálnou hladinou podzemnej vody je 5,0 až 6,0m,

- prachovité hliny vyskytujúce sa v podlaží kostola sú veľmi pórovité a po nasýtení vodou sa ich konzistencia stáva mäkkou až kašovitou. V dôsledku toho sa zvýši aj stlačiteľnosť. Zmena stlačiteľnosti sa najvýraznejšie prejaví pri kolísaní hladiny podzemnej vody. V dôsledku zmeny hladiny podzemnej vody dochádza v podlaží aj k zmene efektívnych napätí, čo nepriaznivo vplyva na veľkosť sadnutia aj stabilitu základových konštrukcií.

V 30-tich rokoch minulého storočia bola veža kostola podchytená masívnym betónovým blokom a spojením obvodových múrov kostola v úrovni stropu oceľovými tiahkami. Tento spôsob sanácie sa ukázal ako nedostatočne účinný. Preto na základe zistených skutočností bolo navrhnuté podchytenie veže kostola tuhým železobetónovým roštom. Zaťaženie z roštu je prenášané do únosného podlažia vrtanými pilótami (hlbkovým základom). Pilóty boli aktivizované hydraulickými lismi zasunutými medzi rošt a hlavu pilóty. Po aktivizácii pilót bol priestor medzi roštom a hlavou pilót vyplnený betónom. Uvedená sanácia historického 700-ročného kostola v Hamuliakove bola úspešná a objekt môže aj naďalej slúžiť spoľahlivo svojmu účelu.
