## **ANALIZA ZUŻYCIA I SPOSÓB NAPRAWY ŻELBETOWEJ KONSTRUKCJI SŁUPOWEJ**

Jan ŚLUSAREK, Aleksandra KOSTRZANOWSKA  
Politechnika Śląska, Wydział Budownictwa, Gliwice

## WASTE ANALYSIS AND THE METHOD OF REPAIR OF REINFORCED CONCRETE COLUMNAR STRUCTURE

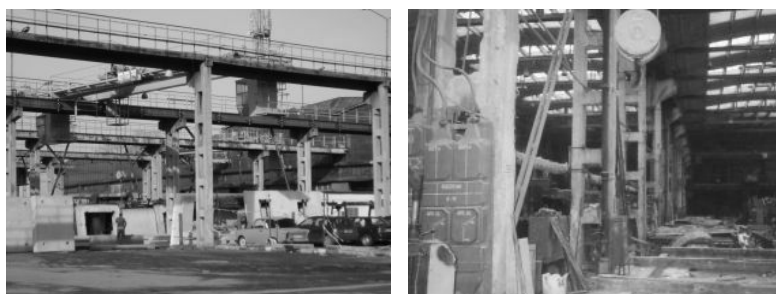
Rys.1 Widok analizowanych obiektów: a) składowisko; b) hala  
Fig.1 View of analyzed structures: a) storage area; b) hall

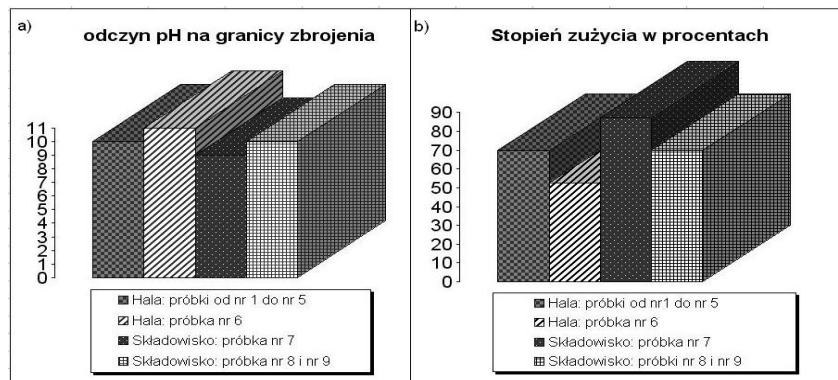
Najbardziej niekorzystnym uzyskanym wynikiem wykładnika jonów wodorowych jest  $pH = 9$ . Można stwierdzić, że w tym obiekcie, z którego została pobrana badana próbka (nr 7 - składowisko) otulina utraciła swoje właściwości ochronne i w najbliższym czasie może nastąpić całkowite jej zobojętnienie. Tym samym konstrukcja ta wykazuje największy stopień zużycia kształtujący się w granicach 87,1 %. Najkorzystniejszym wynikiem badania postępu procesu karbonatyzacji jest pomiar odczynu  $pH = 11$ . Słup ten ( próbka nr 6 – hala ) jest w dobrym stanie technicznym, ponieważ jego otulina betonowa zachowuje jeszcze swoje właściwości ochronne wobec zbrojenia, pomimo obniżenia  $pH$ .

Rys.2 Wyniki analizy: a) Postęp karbonatyzacji betonu na granicy zbrojenia; b) Zużycie słupów żelbetowych

Fig.2 Results of analyses a) Progress of concrete carbonatization on the surface of reinforcement; b) Waste of reinforced concrete columns

Badany słup wykazuje najmniej, spośród badanych, stopień zużycia kształtujący się w granicach 52,3 %. Słup ten był jednak osłonięty w miejscu pobrania próbki, co spowodowało ograniczenie dostępu agresywnych substancji ze środowiska zewnętrznego do jego wnętrza. Pozostałe próbki wykazywały odczyn  $pH \approx 10$ , co nie jest zadowalającym wynikiem, ponieważ przy tym postępie karbonatyzacji otulina traci swoje właściwości ochronne. Dodatkowo oszacowano trwałość analizowanej konstrukcji słupowej przy pomocy modelu przedstawionego w pracy [3]. Na podstawie analiz

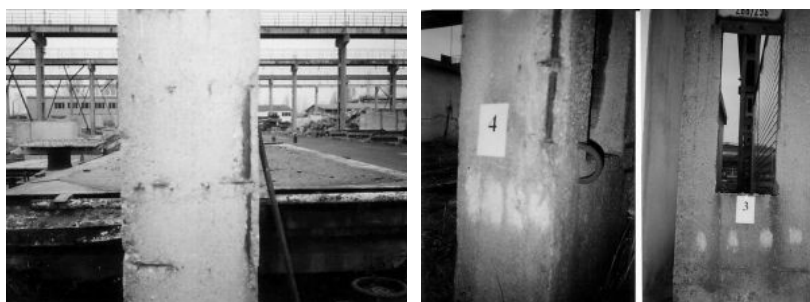
W pojedynczych przypadkach na słupach znajdujących się na składowisku można było zauważyć spękania otuliny betonowej zbrojenia, jak również jej ubytki odsłaniające skorodowane zbrojenie. W wielu zaś analizowanych przypadkach otulina betonowa zbrojenia żelbetowych słupów utraciła swoje właściwości ochronne. Średni stopień zużycia słupów na hali oszacowano na 66,8%, a na składowisku 75,5%. Konieczne zatem było podjęcie niezwłocznych działań naprawczych, których zaniechanie mogło doprowadzić do dalszej degradacji badanych elementów żelbetowej konstrukcji słupowej.

Rys. 4 Skorodowane zbrojenie  
Fig. 4 Corroded concrete reinforcement

Po zapoznaniu się z wynikami analiz właściciel obiektu podjął decyzję o przeprowadzeniu niezbędnych działań naprawczych. Usunięto spękaną otulinę betonową, oraz produkty korozji z powierzchni prętów. Następnie pomalowano pręty farbą antykorozyjną a powierzchnię betonu i zbrojenia pokryto środkiem gruntującym, który zwiększa przyczepność oraz wzmacnia nasiąkliwe, nadmiernie chłonne powierzchnie betonowe. Ubytki wyrównano szybkotwardniejącą zaprawą budowlaną, przeznaczoną do napraw podłoży betonowych. Całą powierzchnię betonu naprawianych słupów zagruntowano preparatem o dużych zdolnościach penetracji i właściwościach wodochronnych.

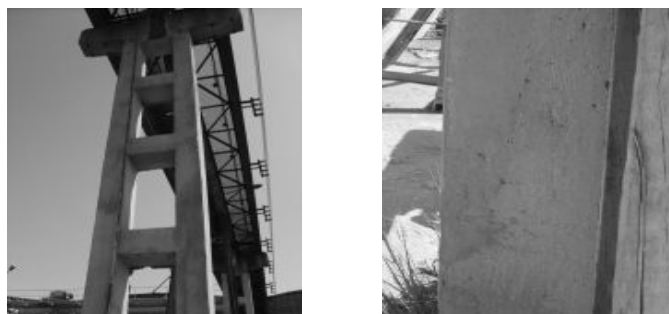
Rys. 5 Żelbetowy słup po renowacji  
Fig. 5 Reinforced concrete column structure after renovation
